Observatoire national
du littoral - Sénégal

SUIVI DE L'ÉROSION DU LITTORAL PAR PROFILS DE PLAGE – RÉSULTATS DU SUIVI 2025

Suivi de l'érosion du littoral par profils de plage – Résultats du suivi 2025

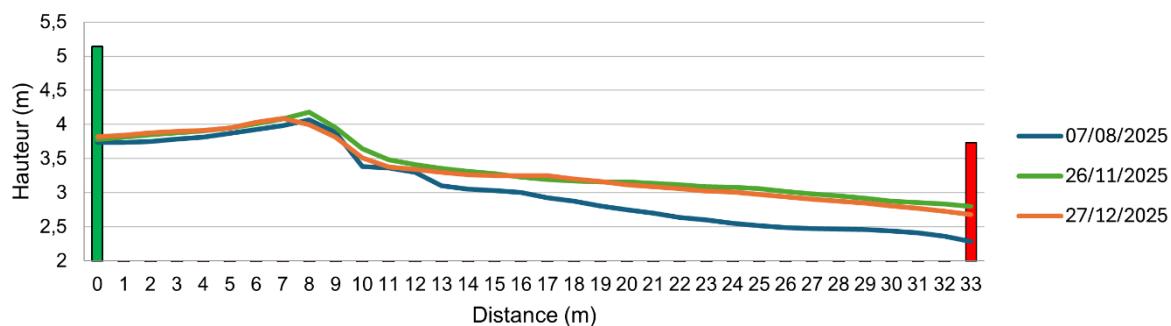
Suivi temporel du profil de plage entre les bornes du site de suivi - Diembering

Quatre suivis mensuels étaient prévus sur ce site. L'état initial a été réalisé en août, puis une pause a été observée en septembre afin de finaliser les états initiaux sur l'ensemble des sites. Le suivi n'a pas pu être réalisé en octobre pour des raisons non scientifiques, ce qui explique la présence de trois courbes sur le graphique.

Le profil de plage présente trois parties distinctes : une pente remontante correspondant à la dune jusqu'à environ 8 mètres de la borne verte, une rupture de pente sur environ 2 mètres, puis une pente douce jusqu'à l'eau.

La forme générale des profils reste très similaire d'un mois à l'autre, avec une rupture de dune située au même endroit (entre 8 et 9 mètres). Cette zone apparaît légèrement plus adoucie, probablement en raison des perturbations liées à l'installation de la borne.

Sur la dernière partie du profil, les deux derniers suivis montrent une courbe située au-dessus de l'état initial d'août. Cela indique que la plage s'est rehaussée à cet endroit, traduisant un apport de sable sur le bas de plage.

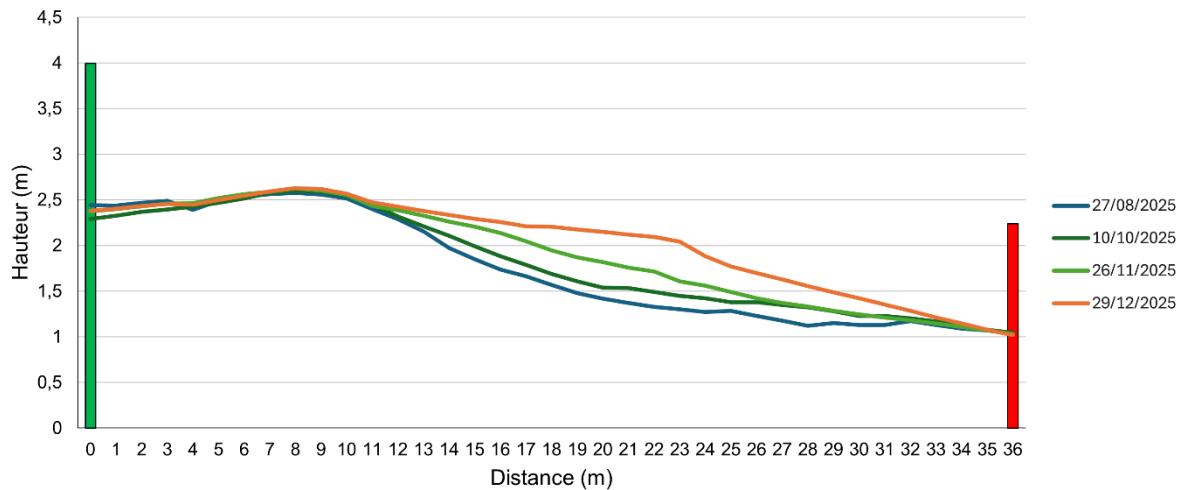
Suivi temporel du profil de plage entre les bornes du site de suivi - Palmarin

Quatre suivis mensuels ont été réalisés sur ce site, avec un état initial en août, suivi d'une pause en septembre.

Le profil se compose de deux parties : une légère remontée de l'arrière-plage jusqu'à environ 8 mètres de la borne verte, puis une pente douce jusqu'à la mer.

La première partie du profil reste très similaire pour tous les mois, montrant une stabilité de l'arrière-plage. Après la rupture de pente, on observe que chaque courbe mensuelle est progressivement située au-dessus de la précédente, tout en se terminant au même niveau au niveau de la borne rouge. Cela traduit une accumulation progressive de sable sur cette partie du profil, probablement liée à l'action des houles.

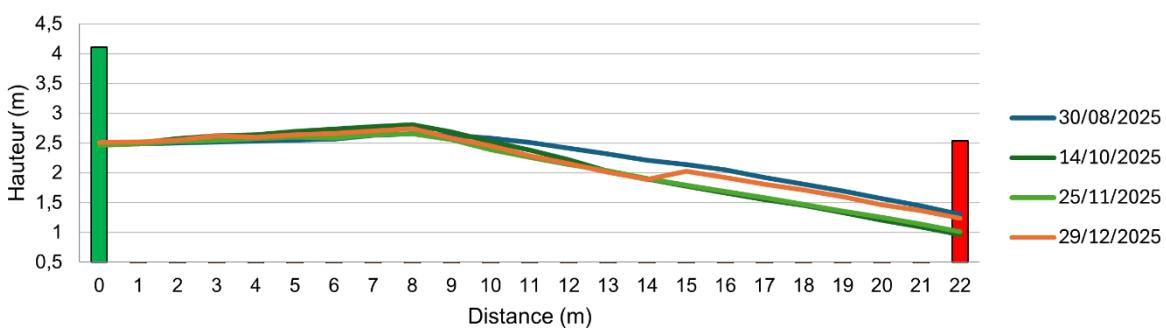
Suivi temporel du profil de plage entre les bornes du site de suivi - Pointe-Sarène

Quatre suivis mensuels ont été réalisés sur ce site, avec un état initial en août, suivi d'une pause en septembre.

Le profil présente deux parties : une arrière-plage en légère remontée jusqu'à environ 8 mètres de la borne verte, puis une pente douce jusqu'à la mer.

Les profils sont très similaires sur la première partie. En revanche, après la rupture de pente, les courbes des mois suivants se situent en dessous de l'état initial d'août, ce qui indique que la plage s'est affaissée sur cette zone.

Un regain est toutefois observé en décembre : à partir de 15 mètres, le profil se rapproche de nouveau de celui de l'état initial, montrant une possible reconstitution partielle de la plage.

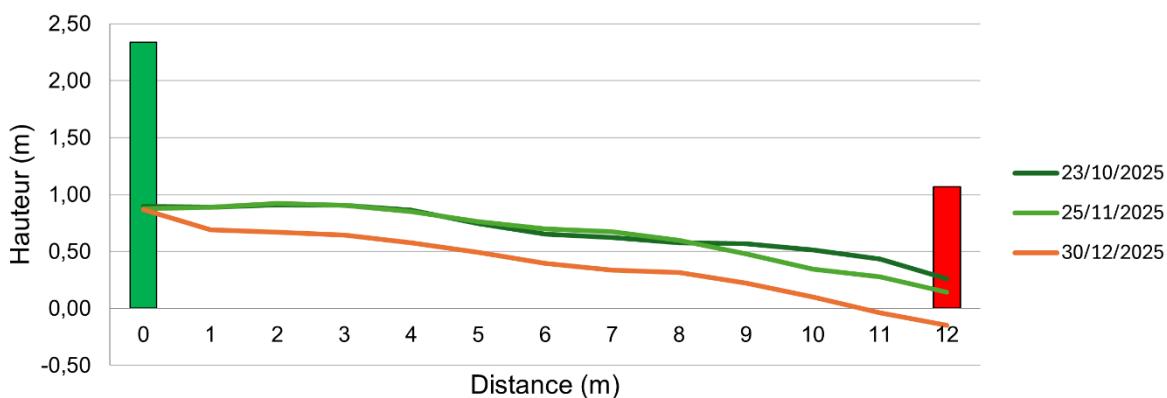
Suivi temporel du profil de plage entre les bornes du site de suivi - Bargny

Seuls trois suivis ont été réalisés sur ce site. En raison de difficultés techniques et logistiques, l'état initial n'a pas pu être réalisé en août ou septembre. L'équipe de l'ONL est revenue en octobre pour former les observateurs, ce qui marque le début du suivi.

La distance très faible entre les deux bornes montre que la plage est particulièrement courte ; cette configuration explique l'aspect linéaire du profil et témoigne d'une zone déjà fortement marquée par l'érosion.

Les deux premiers profils sont très similaires. En décembre, on observe un affaissement marqué de l'ensemble du profil. La forme générale reste la même, mais la courbe est globalement plus basse. Il sera nécessaire de confirmer cette observation avec les suivis suivants afin de vérifier s'il s'agit d'une évolution réelle de la plage ou d'une possible erreur de mesure.

Le cas de certains sites, comme Bargny où la plage est très courte, illustre également des zones déjà fortement marquées par l'érosion, où le profil apparaît linéaire en raison du peu d'espace restant entre la dune et la mer.

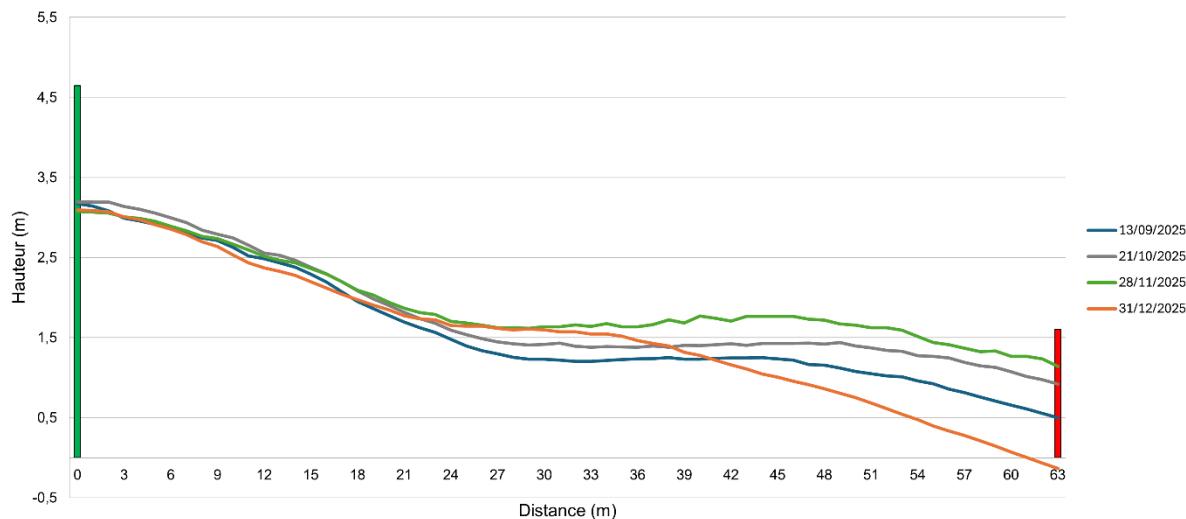
Suivi temporel du profil de plage entre les bornes du site de suivi - Cayar

Quatre suivis mensuels consécutifs ont été réalisés de septembre à décembre.

Le profil présente trois parties. La première, à forte pente, reste très similaire pour les quatre suivis. L'arrière-plage montre peu de variations.

À partir d'environ 24 mètres, deux évolutions distinctes apparaissent. En octobre et novembre, le profil reste proche de l'état initial, avec une zone relativement plate suivie d'une pente douce, mais les courbes sont situées au-dessus de celle d'août, indiquant que la plage s'est rehaussée sur cette zone.

En décembre, le profil est très différent : la zone plate est beaucoup plus courte (environ 10 mètres contre 20 précédemment), suivie d'une pente forte et régulière jusqu'à la borne rouge. Cela traduit une perte de sable sur le bas de plage, caractéristique d'un phénomène d'érosion sur cette partie de l'estran.

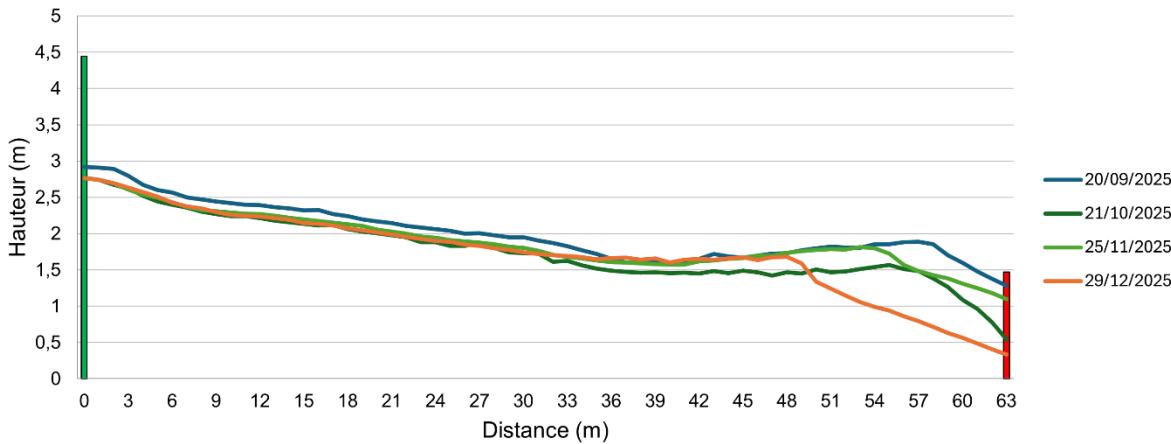
Suivi temporel du profil de plage entre les bornes du site de suivi - Lompoul-sur-mer

Quatre suivis mensuels consécutifs ont été réalisés de septembre à décembre.

Les profils présentent trois parties similaires pour chaque mois. La première partie montre une faible pente relativement stable sur environ 36 mètres. La deuxième partie correspond à une zone presque plate qui remonte légèrement sur une vingtaine de mètres pour les trois premiers suivis, avant de redescendre rapidement vers la borne rouge.

On observe que, par rapport à l'état initial, cette zone de fin de plage est plus basse, indiquant une perte de sable sur cette partie.

En décembre, la zone plate est beaucoup plus courte (environ 10 mètres), suivie d'une pente marquée sur le reste du profil, traduisant une forte perte de sable sur le bas de plage. Cela montre que cette zone est particulièrement dynamique et évolue rapidement.

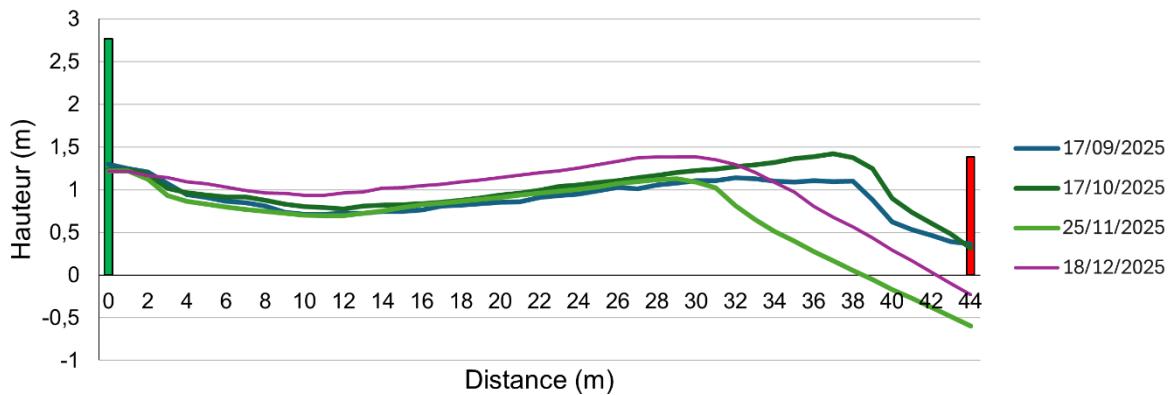
Suivi temporel du profil de plage entre les bornes du site de suivi - Saint-Louis

Quatre suivis mensuels consécutifs ont été réalisés de septembre à décembre.

Le profil présente trois parties : une pente descendante vers la plage sur environ 10 mètres, une zone de remontée jusqu'à environ 38 mètres pour les deux premiers suivis (30 mètres pour les deux derniers), puis une pente raide jusqu'à la borne rouge.

Les deux premiers profils sont très similaires, avec une légère accumulation de sable observée en octobre.

À partir de novembre, la rupture de pente apparaît plus tôt et la pente devient plus raide jusqu'à la borne rouge, indiquant une perte de sable sur cette zone.

En décembre, on observe toutefois une hauteur plus importante sur la zone plate de la plage, montrant une évolution rapide du profil sur ce site.
